LED blinkt 2 x **ROT**, dann aus für 3 Sekunden, danach wiederholt sich die Sequenz

Wir haben bewußt eine Überprüfung der Montageposition eingebaut, um sicherzustellen, dass die Stellantriebe korrekt sitzen, bzw. auf das Ventil eingestellt werden!

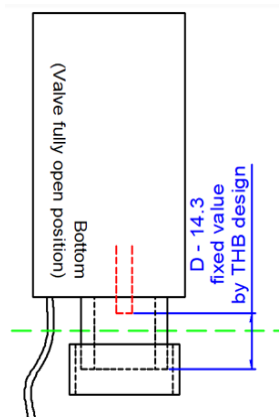
Im Auslieferungszustand bzw. bei der Fehlermeldung "Falsche Montage" ist der Stift des Stellantriebes GANZ eingefahren:

**Das Maß D = 14,3 mm**

Abstand zwischen eingefahrenem Stift des Antriebes und Auflage des Antriebes am Ventil

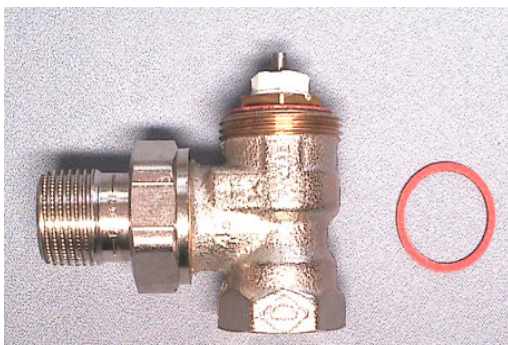
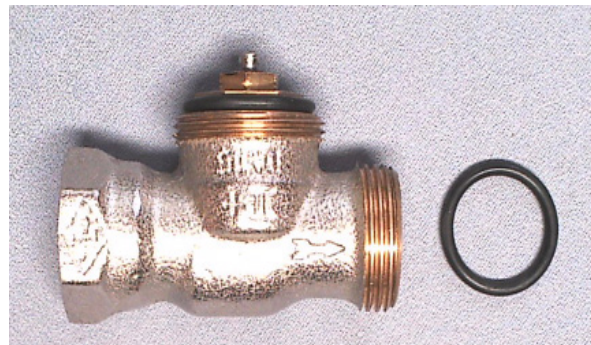
### A. größer als 14,3 mm

dann muss eine Distanzscheibe unterlegt werden!

z. B. mit **Flachdichtung Ø 25 x 2,5 mm** oder **O-Ring**

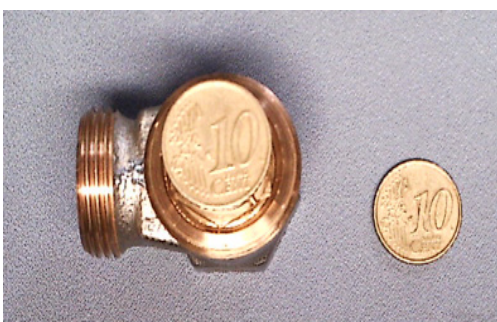
### B. kleiner als 14,3 mm

Dann muss ein Distanzstück zwischen Ventilstift und Antriebsstift gelegt werden!

z. B. ein 10 Cent Stück o.ä.

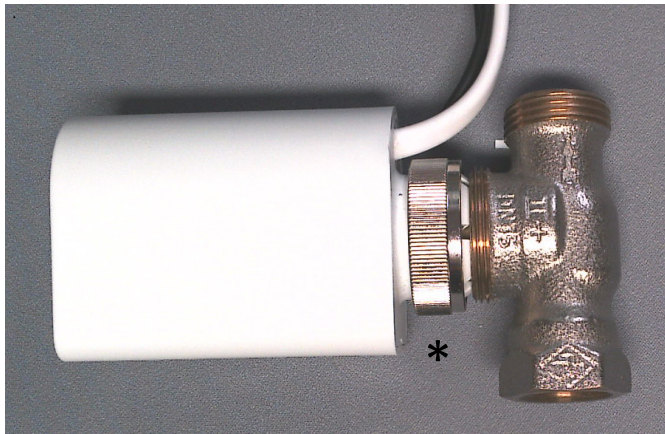
Wenn der Stellantrieb aufgesetzt wird und KEINE Gegenkraft zu spüren ist:

\* Überwurfmutter wurde "unnatürlich" weit zurückgezogen, um die Einbaulage erkennen zu können!

Dann kann ein Distanzstück helfen.

Wir werden in Kürze entsprechende Distanzstücke zur Verfügung stellen.

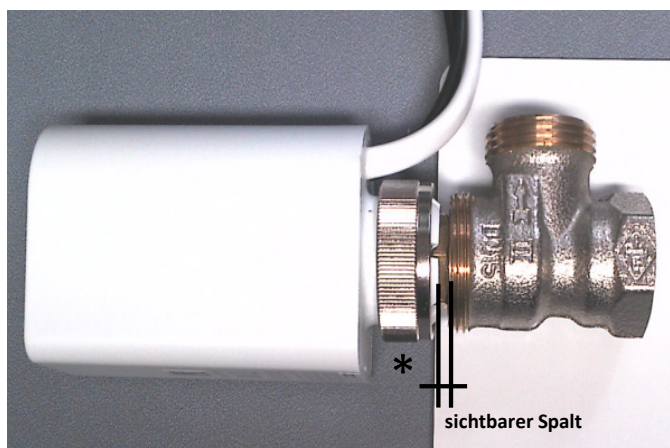
Wenn zum Aufsetzen Kraft benötigt wird bzw. es ohne Kraftaufwand so aussieht:

Dann muss eine Flachdichtung oder ein O-Ring unterlegt werden.

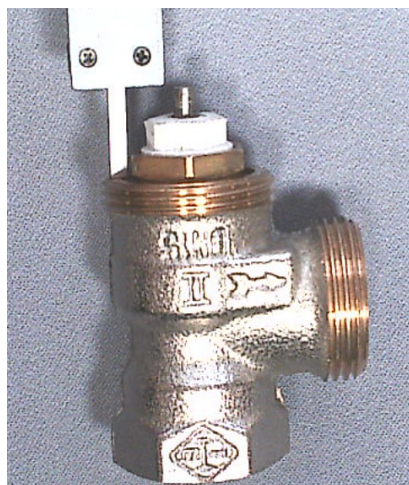
Einfach messen:

> 14,3 mm = Dichtung oder O-Ring unterlegen

< 14,3 mm = Distanzstück einlegen
