THB23031 und THB2431: Maßnahmen bei Fehlermeldung: Falsche Montage

LED blinkt 2 x **ROT**, dann aus für 3 Sekunden, danach wiederholt sich die Sequenz.

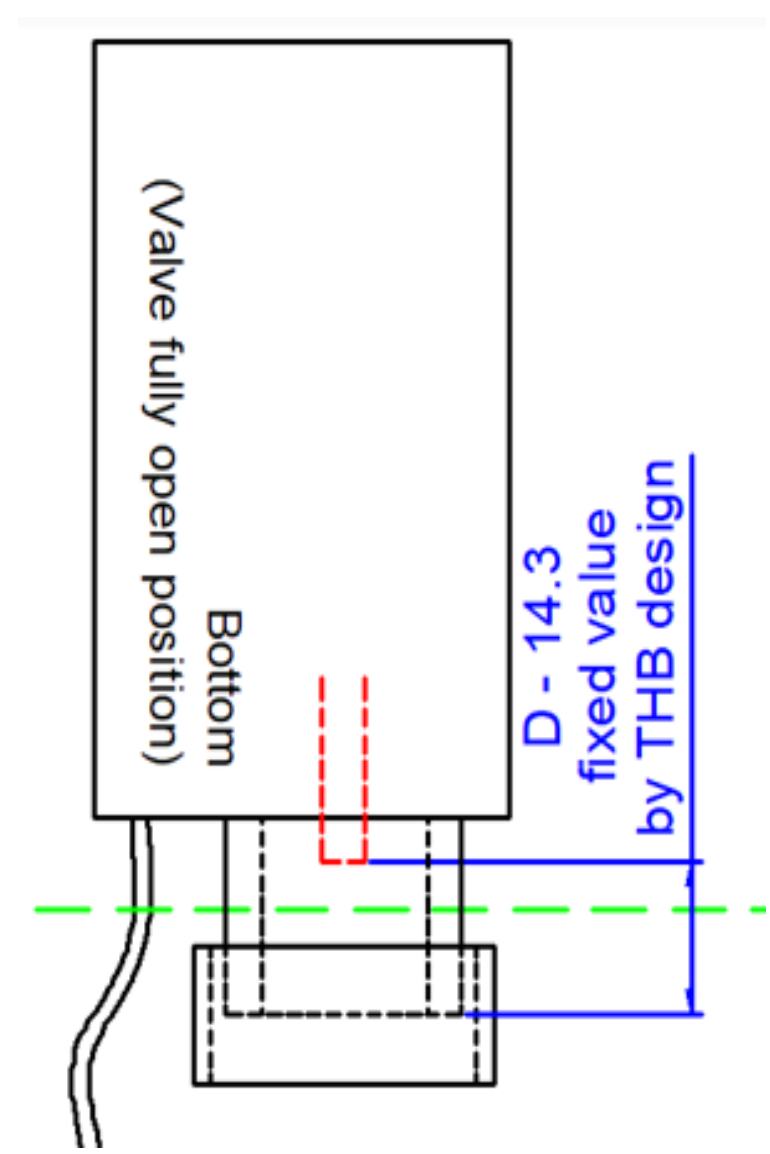
Im Auslieferungszustand bzw. bei der Fehlermeldung "Falsche Montage" ist der Stift des Stellantriebes GANZ eingefahren:

Das Maß **D = 14,3 mm**

Abstand zwischen eingefahrenem Stift des Antriebes und Auflage des Antriebes am Ventil

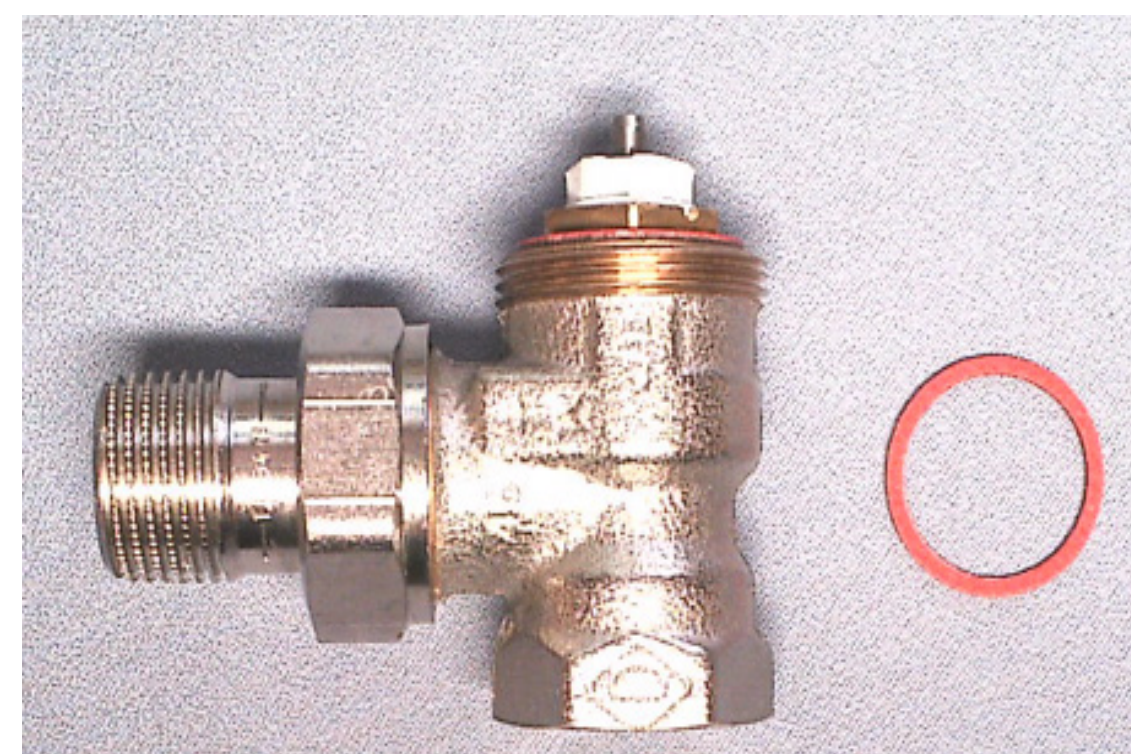
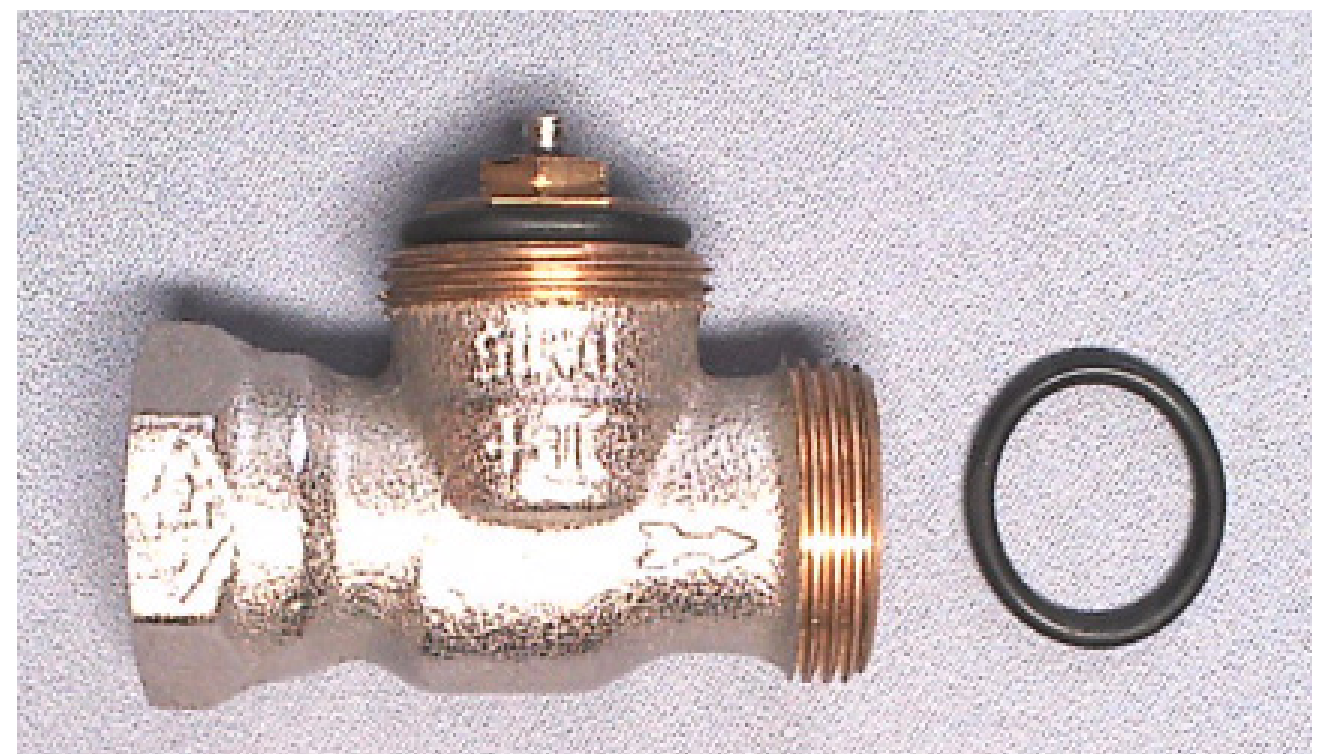
A. größer als 14,3 mm

dann muss eine Distanzscheibe unterlegt werden!

z. B. mit **Flachdichtung Ø 25 x 2,5 mm** oder **O-Ring**

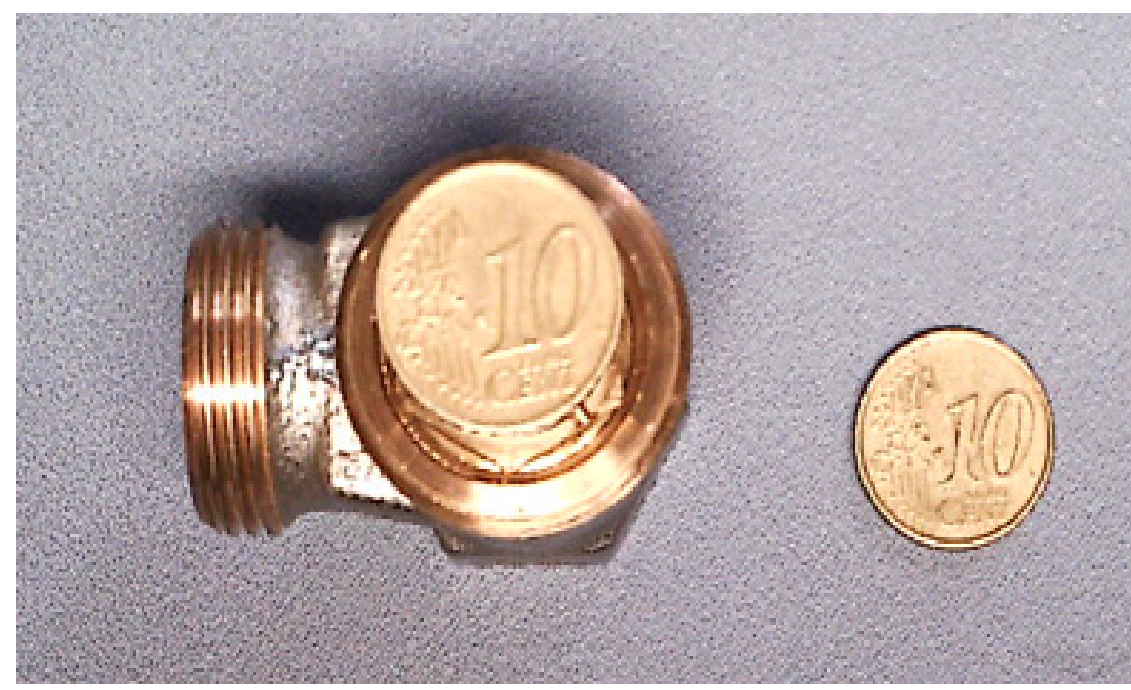
B. kleiner als 14,3 mm

Dann muss ein Distanzstück zwischen Ventilstift und Antriebsstift gelegt werden!

z. B. ein 10 Cent Stück o.ä.

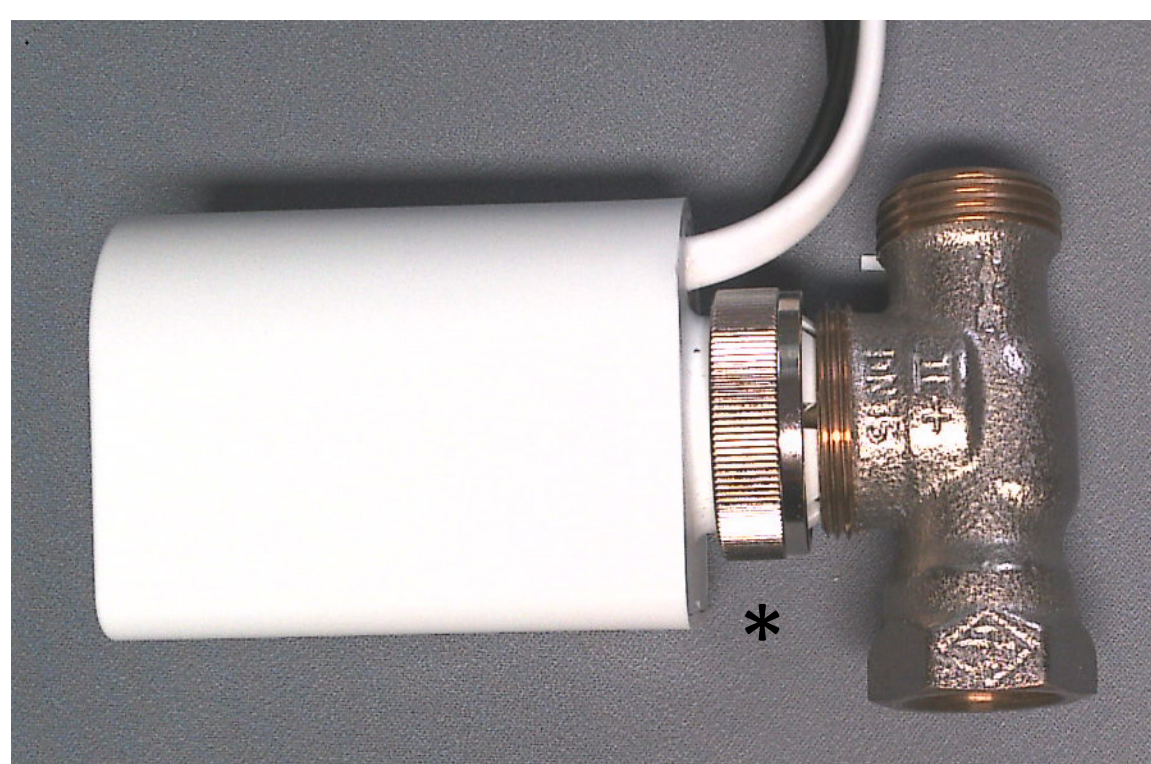
Wenn der Stellantrieb aufgesetzt wird und KEINE Gegenkraft zu spüren ist:

Dann kann ein Distanzstück helfen.

Wir werden in Kürze entsprechende Distanzstücke zur Verfügung stellen.

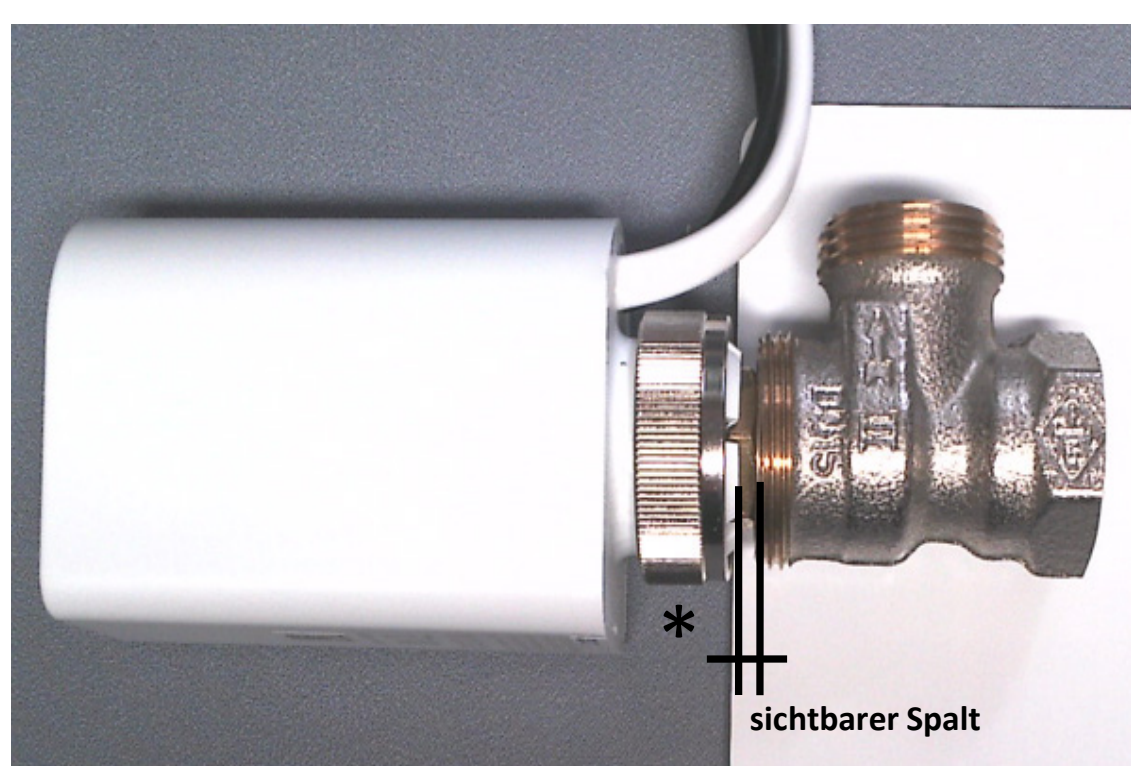
Wenn zum Aufsetzen Kraft benötigt wird bzw. es ohne Kraftaufwand so aussieht:

Dann muss eine Flachdichtung oder ein O-Ring unterlegt werden.

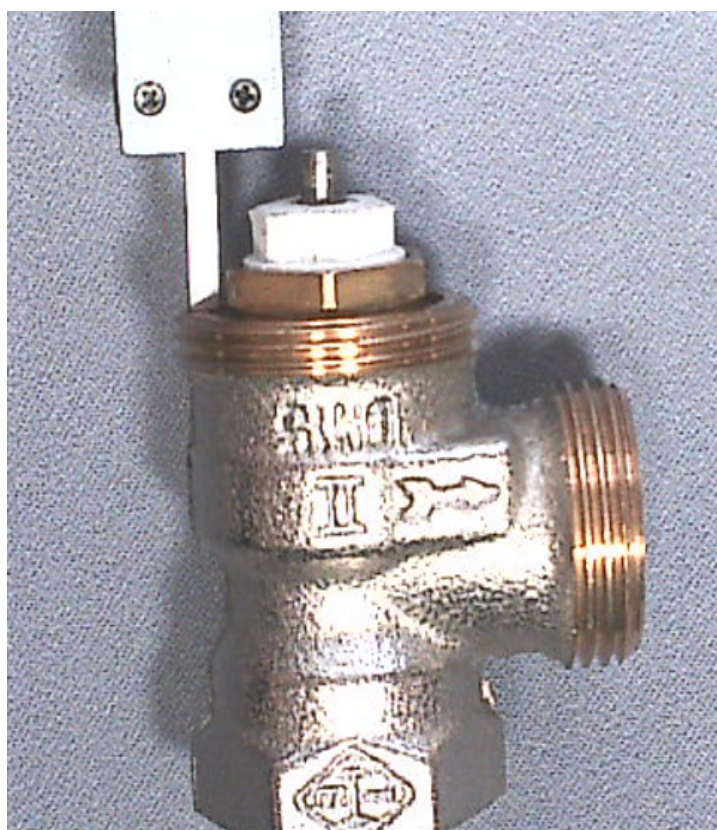
Einfach messen:

> 14,3 mm = Dichtung oder O-Ring unterlegen

< 14,3 mm = Distanzstück einlegen

* Überwurfmutter wurde "unnatürlich" weit zurückgezogen, um die Einbaulage erkennen zu können!
