Wir haben bewußt eine Überprüfung der Montageposition eingebaut, um sicherzustellen, dass die Stellantriebe korrekt sitzen, bzw. auf das Ventil eingestellt werden!

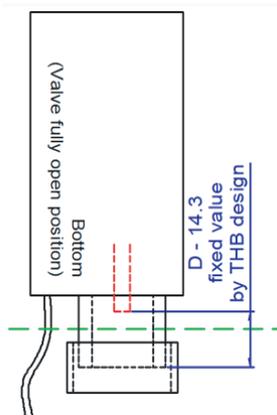
Im Auslieferungszustand bzw. bei der Fehlermeldung "Falsche Montage" ist der Stift des Stellantriebes GANZ eingefahren:

### Das Maß D = 14,3 mm

Abstand zwischen eingefahrenem Stift des Antriebes und Auflage des Antriebes am Ventil

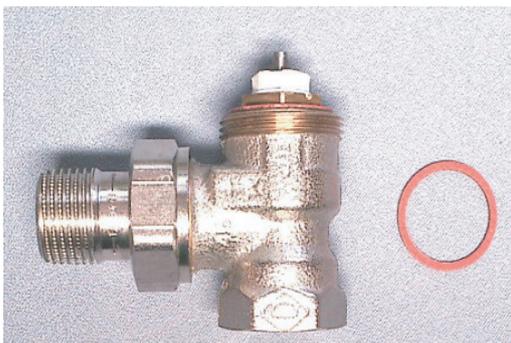
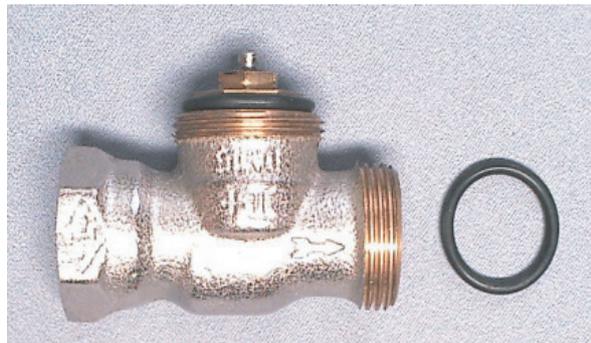
### A. größer als 14,3 mm

dann muss eine Distanzscheibe unterlegt werden!

z. B. mit **Flachdichtung** Ø 25 x 2,5 mm oder **O-Ring**

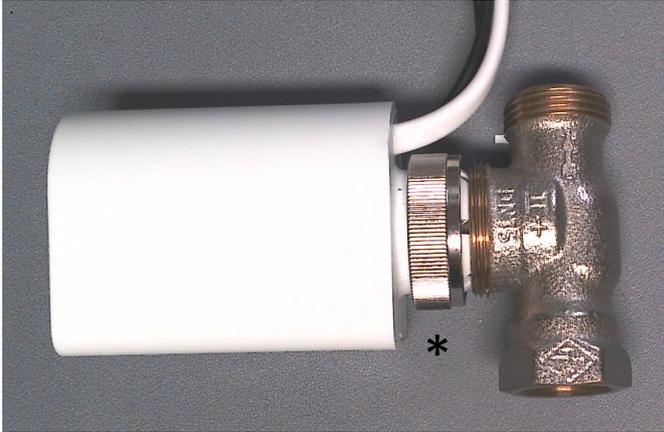
Wenn der Stellantrieb aufgesetzt wird und KEINE Gegenkraft zu spüren ist:

Dann kann ein Distanzstück helfen.  
Wir werden in Kürze entsprechende Distanzstücke zur Verfügung stellen.

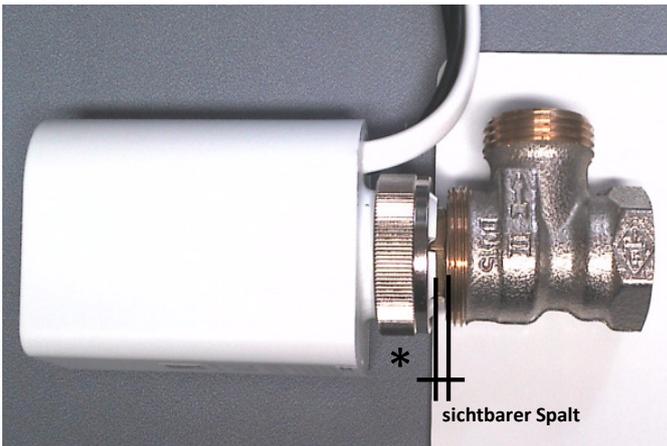
Wenn zum Aufsetzen Kraft benötigt wird bzw. es ohne Kraftaufwand so aussieht:

Dann muss eine Flachdichtung oder ein O-Ring unterlegt werden.

\* Überwurfmutter wurde "unnatürlich" weit zurückgezogen, um die Einbaulage erkennen zu können!

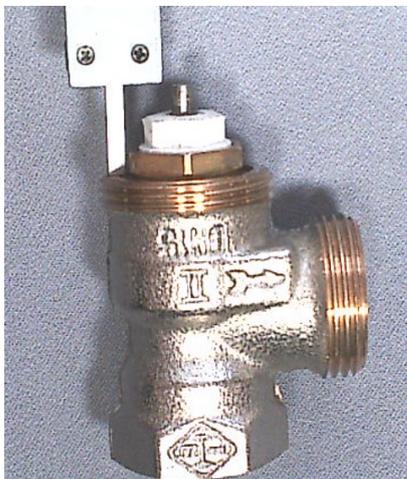
Einfach messen:

> 14,3 mm = Dichtung oder O-Ring unterlegen

< 14,3 mm = Distanzstück einlegen
