THB23031 und THB2431: Maßnahmen bei Fehlermeldung: Falsche Montage

LED blinkt 2 x **ROT**, dann aus für 3 Sekunden, danach wiederholt sich die Sequenz.

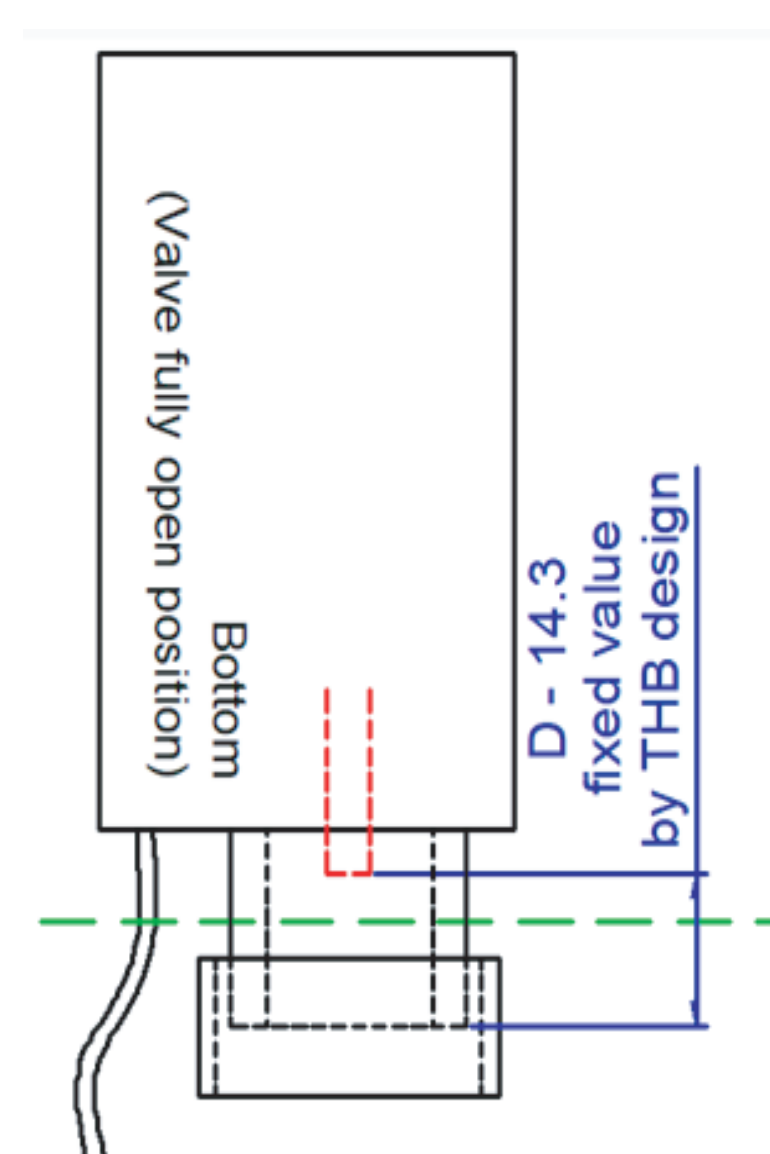
Im Auslieferungszustand bzw. bei der Fehlermeldung "Falsche Montage" ist der Stift des Stellantriebes **GANZ** eingefahren:

Das Maß **D = 14,3 mm**

Abstand zwischen eingefahrenem Stift des Antriebes und Auflage des Antriebes am Ventil

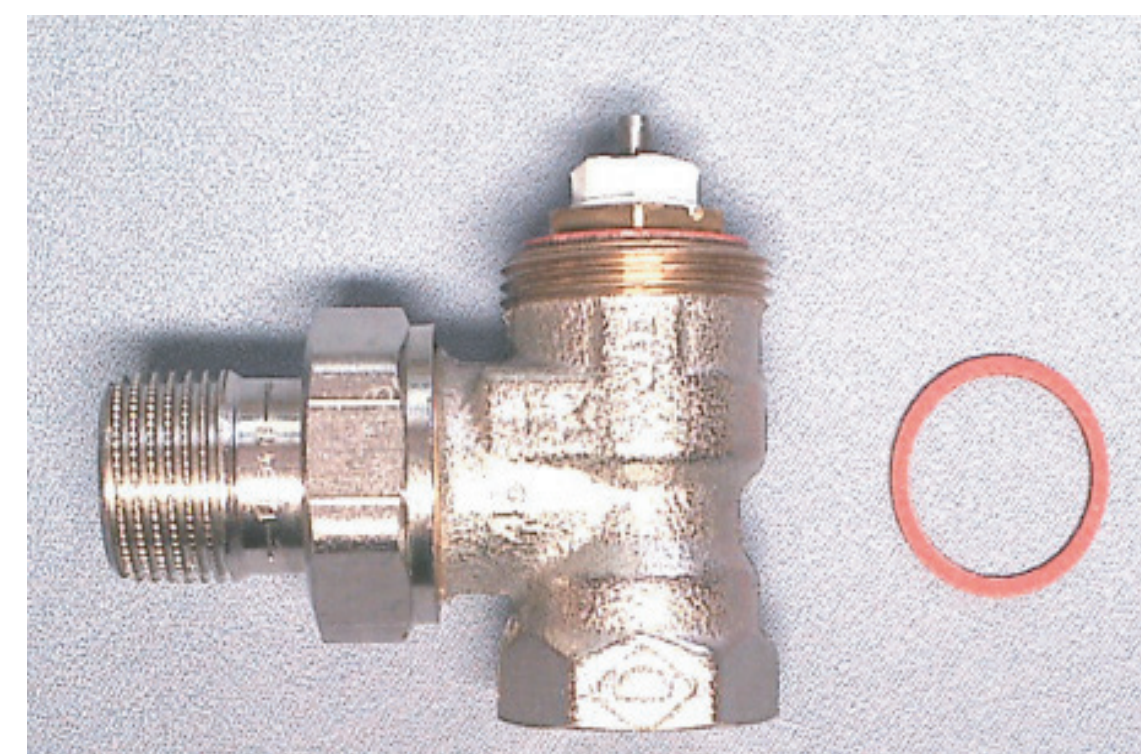
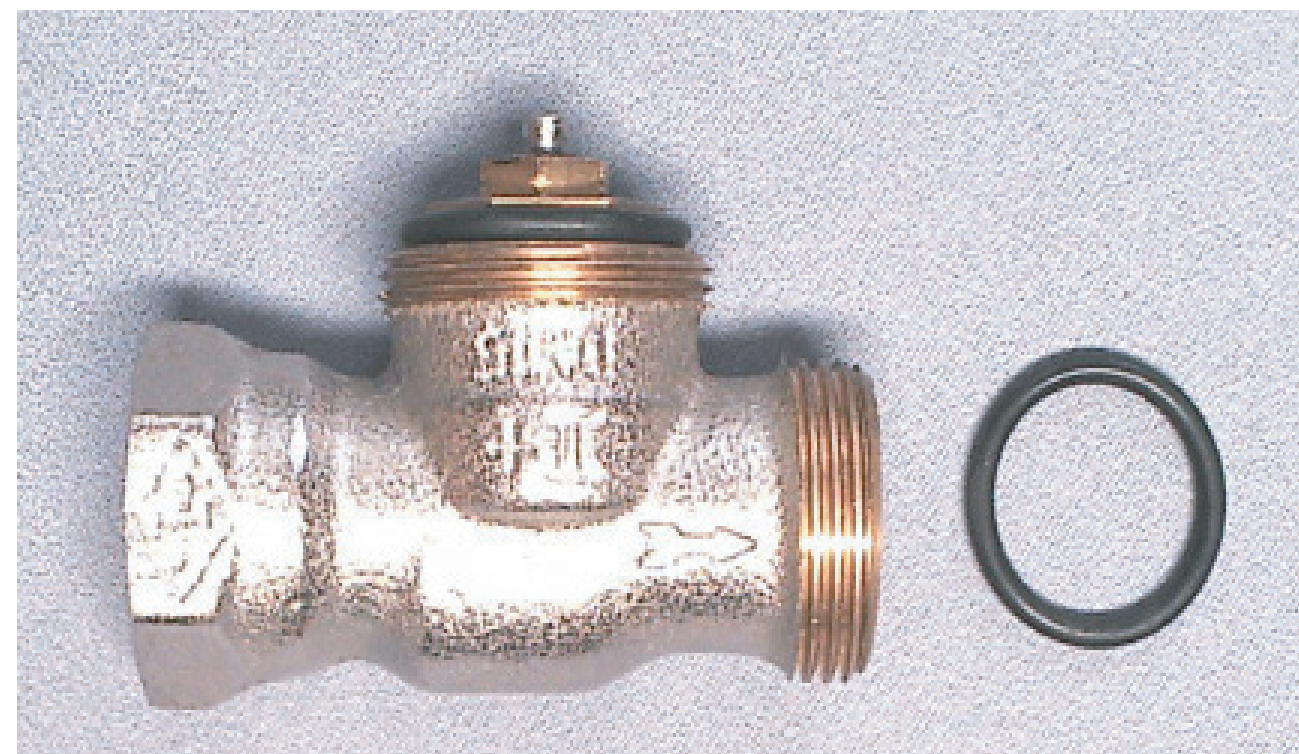
A. größer als 14,3 mm

dann muss eine Distanzscheibe unterlegt werden!

z. B. mit **Flachdichtung** Ø 25 x 2,5 mm oder **O-Ring**

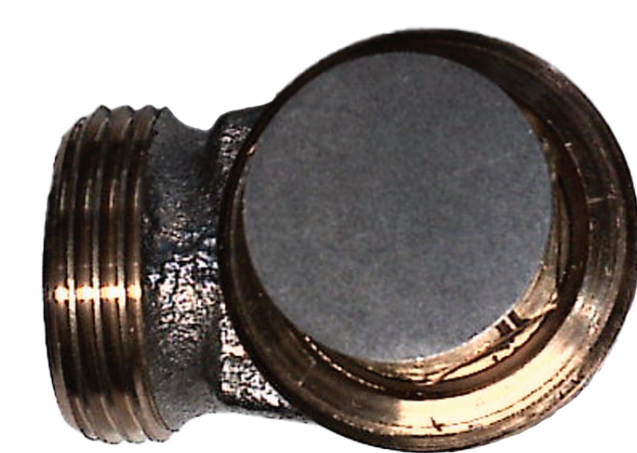
B. kleiner als 14,3 mm

Dann muss ein Distanzstück zwischen Ventilstift und Antriebsstift gelegt werden!

Unterlegscheiben mit 1 mm und 2 mm Materialstärke können von uns bezogen werden.

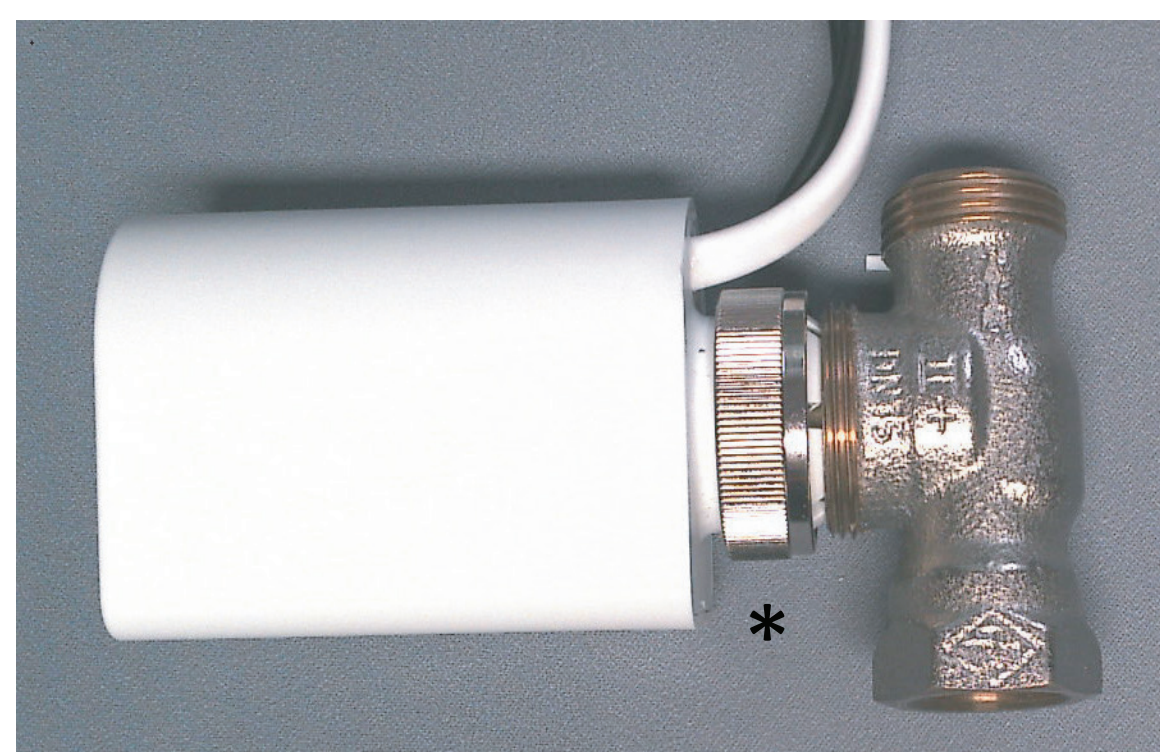
Wenn der Stellantrieb aufgesetzt wird und **KEINE** Gegenkraft zu spüren ist:

Dann kann ein Distanzstück helfen.

Wir werden in Kürze entsprechende Distanzstücke zur Verfügung stellen.

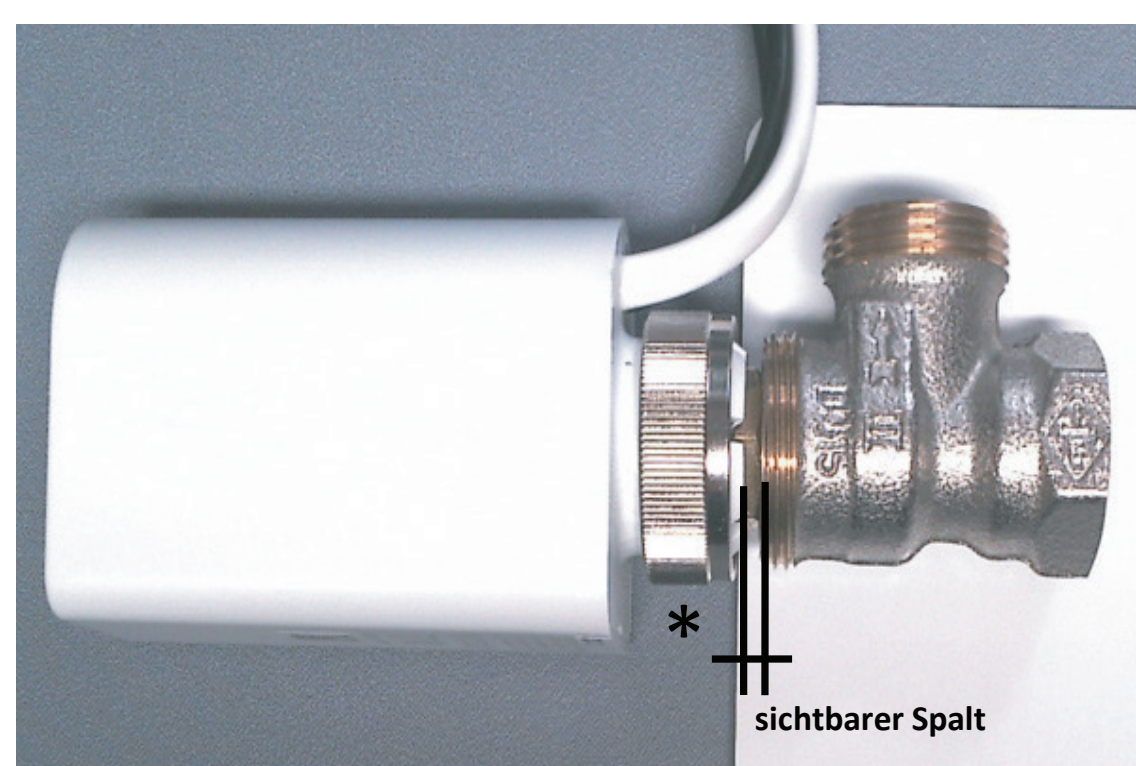
Wenn zum Aufsetzen Kraft benötigt wird bzw. es ohne Kraftaufwand so aussieht:

* Überwurfmutter wurde "unnatürlich" weit zurückgezogen, um die Einbaulage erkennen zu können!

Dann muss eine Flachdichtung oder ein O-Ring unterlegt werden.

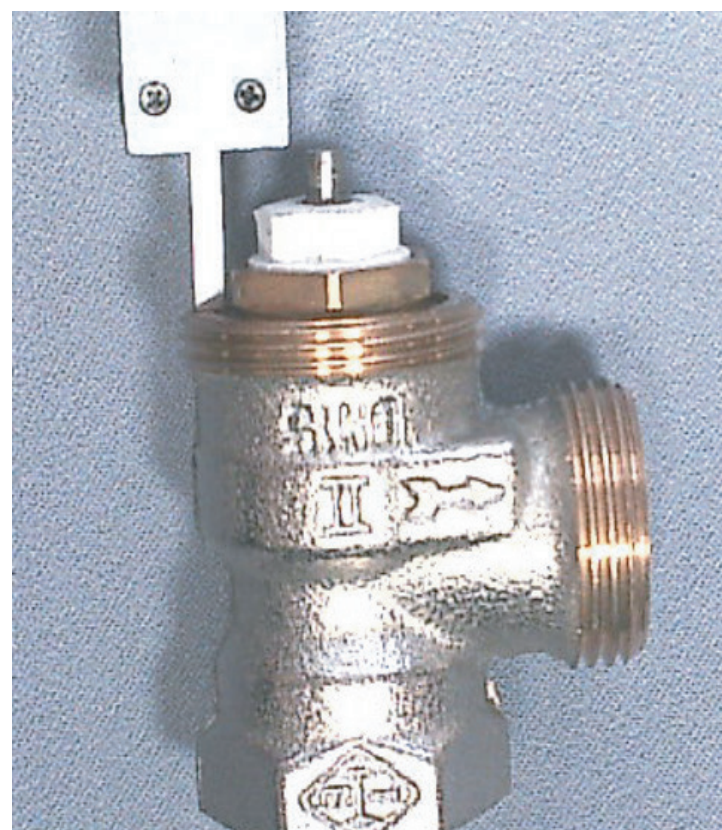
Einfach messen:

> 14,3 mm = Dichtung oder O-Ring unterlegen

< 14,3 mm = Distanzstück einlegen
